蒲生干潟の地形調査68 2021年11月

調査日 2021年11月17日（水）13:30～15:00 ※満潮時刻14:09（潮位144cm）

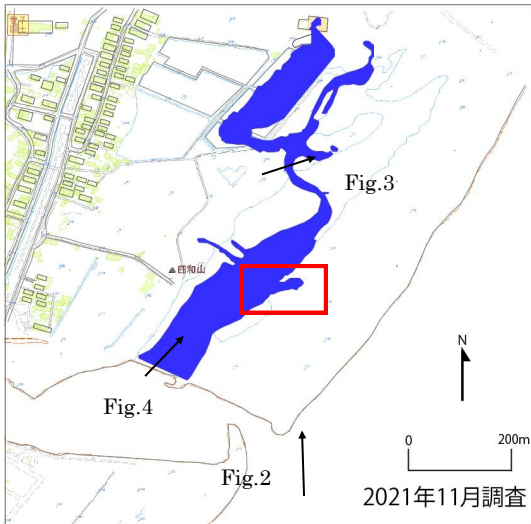
Fig.1 GPS 簡易測量結果

Fig.1はGPS簡易測量による11月の汀線である。潟湖最北部は、2021年10月の調査と同様に、今回の調査でも潟湖が出現していた。また、潟湖中央部東側が分断されていた（Fig.3）。また、南東側潟湖は10月の調査と同様に、今回の調査でもつながっていた（Fig.1□部分、Fig.2□部分、Fig.4□部分）。潟湖南西側では、水がたまり潟湖が広がっている状況は9月、10月に続き見られなかった（Fig.4□部分）。七北田川河口付近（Fig.2）では右岸砂州が大きく張り出していた。また、前回調査時同様に左岸砂州は見られない。
