蒲生干潟周辺の塩分濃度③⑦

調査日時：2021年12月22日（水）13:00~14:15, 天気:晴れ, 干潮時刻11:11（潮位95cm）

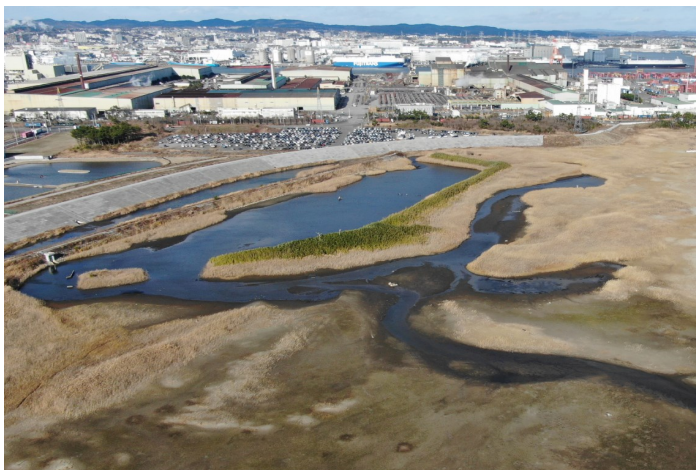
Fig.2 潟湖北部の様子(ドローンによる撮影)

仙台市内の12月の天気は上旬から中旬にかけて3回の降水・降雪が認められ、他は晴れや曇りの天気で経過していた。今回の調査は干潮を過ぎた時間帯であったため、潟湖内の水量は前月調査時に比べて潟湖北部東側を中心に少ない状況であった（Fig2, 3）。潟湖内の塩分濃度はSt. 1~5地点において前月に比べて高い値を示した。

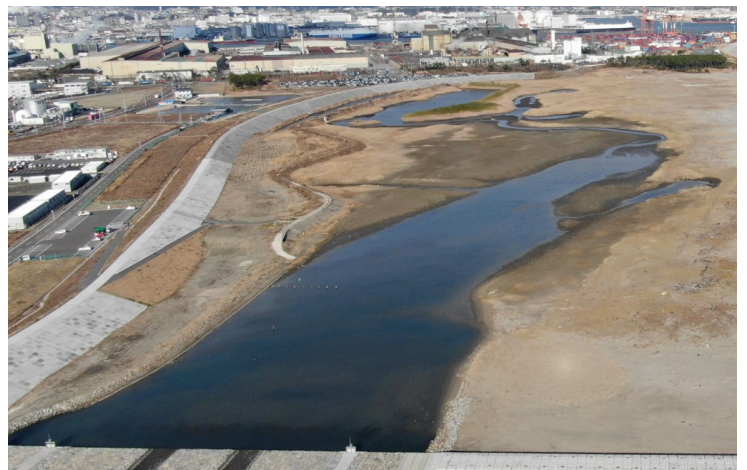
Fig.3 潟湖南部の様子(ドローンによる撮影)
