## 蒲生干潟周辺の塩分濃度③⑨

調査日時：2022年2月22日（火）9:50～10:50，天気：曇り，干潮時刻13:19（潮位33cm）

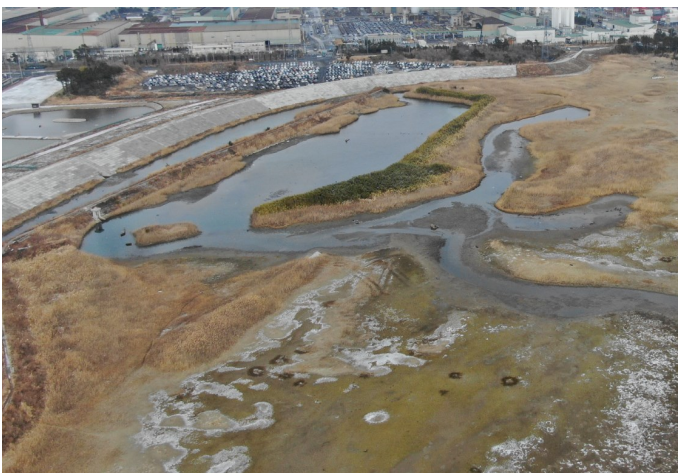
Fig.2 潟湖北部の様子(ドローンによる撮影)

今回の調査は干潮へ向かう時間帯であったため，潟湖内の水量は前月調査時に比べて全体的に少ない状況であった。(Fig.2, 3)。仙台市内の2月の天気は，調査日まで9回の降水・降雪が認められ，他は晴れや曇りの天気経過していた。潟湖内の塩分濃度は，St. 4において前月に比べて低い値を示した。
