蒲生干潟の地形調査72 2022年3月

調査日 2022年3月16日 (水) 9:40～11:10 ※干潮時刻9:04 (潮位76cm)

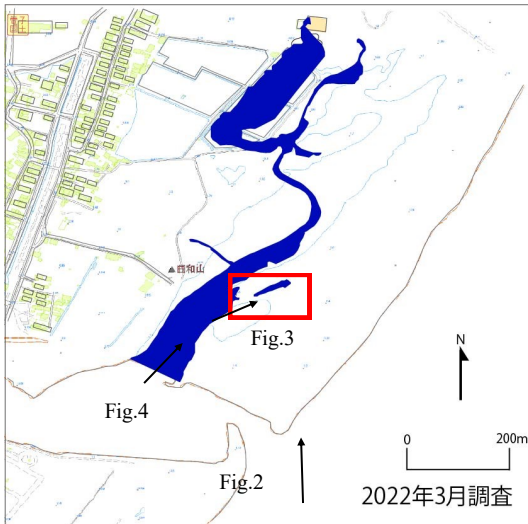
Fig.1 GPS 簡易測量結果

Fig.1はGPS簡易測量による3月の汀線である。潟湖最北部は、2022年2月の調査と同様に、今回の調査でも潟湖が出現していた。南東側潟湖は11月の調査以来、2022年2月の調査ではつながっていたが、今回の調査では分断していた (Fig.1□部分, Fig.2□部分, Fig.3, Fig.4□部分)。七北田川河口付近 (Fig.2) では、今回も右岸砂州が大きく張り出していた。また、前回までの調査と同様に左岸砂州は見られない。
