## 蒲生干潟周辺の塩分濃度④

調査日時：2022年4月13日（水）9:30~11:00，天気：晴れ，干潮時刻8:07（潮位76cm）

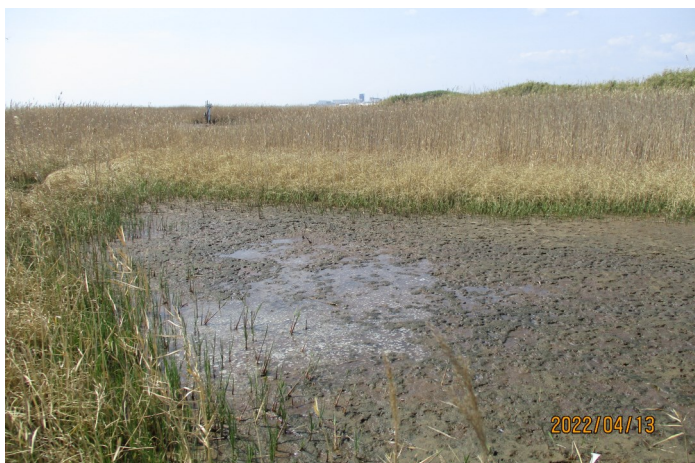
Fig.2 St.3付近の様子

今回も干潮付近の時間帯であったことから，全体的に水量の少ない状況であった（Fig.2, 3）。塩分濃度は，St. 1, 2, 3, 4 の河口より遠い内陸では前月よりも低い値を示した。河口付近については，前月よりも高い値を示した。
