## 蒲生干潟周辺の塩分濃度④③

調査日時：2022年6月9日（木）10:00～11:00，天気：曇り，干潮時刻 5:30（潮位79cm）満潮時刻10:51（潮位103cm）

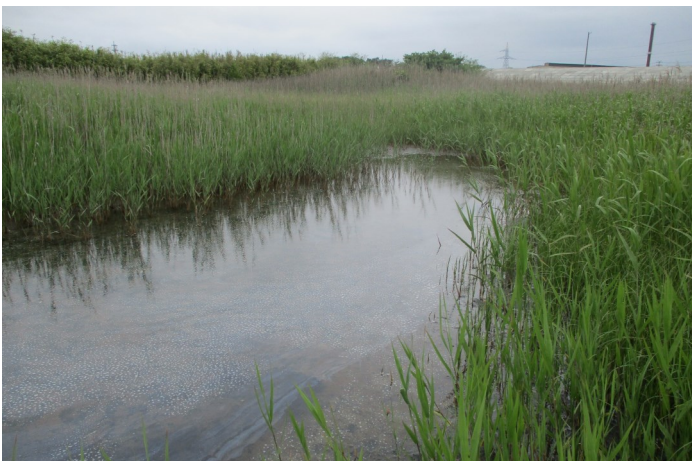
Fig.2 St.3付近の様子

今回は前日まで雨が続いたこと，さらに満潮の時間帯であったことから，干潟内の水量が多く，これまでほぼ水が見られなかった場所でも多量の水を確認できた(Fig2, 3)。塩分濃度においては，すべての地点で大幅にこれまでよりも低い値を示した(St. 1～11)。満潮の時刻ではあったが，河口付近の濃度も非常に低い値を示したため，前日までの雨の影響が非常に大きいことが考えられる。

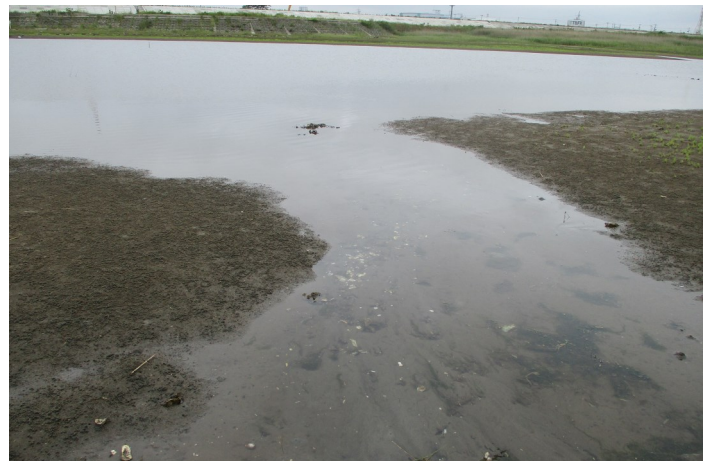
Fig.3 St.7付近の様子
