蒲生干潟の地形調査77 2022年8月

調査日 2022年8月24日（水）9:40～11:15 ※干潮時刻8:12（潮位40cm）

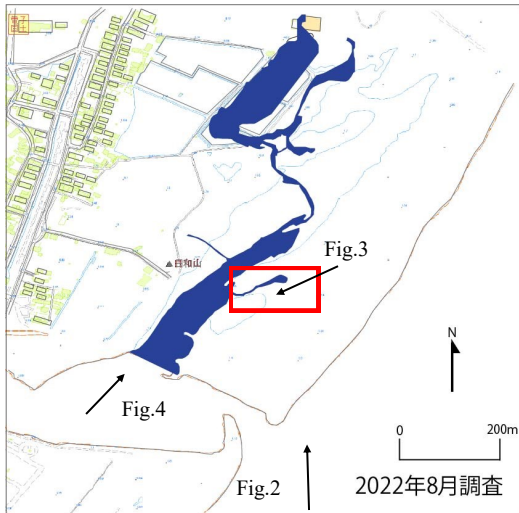
Fig.1 GPS簡易測量結果

Fig.1はGPS簡易測量による8月の汀線である。潟湖最北部は、2022年7月の調査と同様に、今回の調査でも潟湖が出現していた。南東側潟湖は7月の調査と同様につながっていた（Fig.1□部分、Fig.2□部分、Fig.4□部分）。また、南東側潟湖からの流出が続いていた（Fig.3）。潟湖中央部東側の水たまりは見られなかった。七北田川河口付近（Fig.2）では、今回も右岸砂州が大きく張り出していた。前回までの調査と同様に左岸砂州は見られない。
