蒲生干潟周辺の塩分濃度④⑤

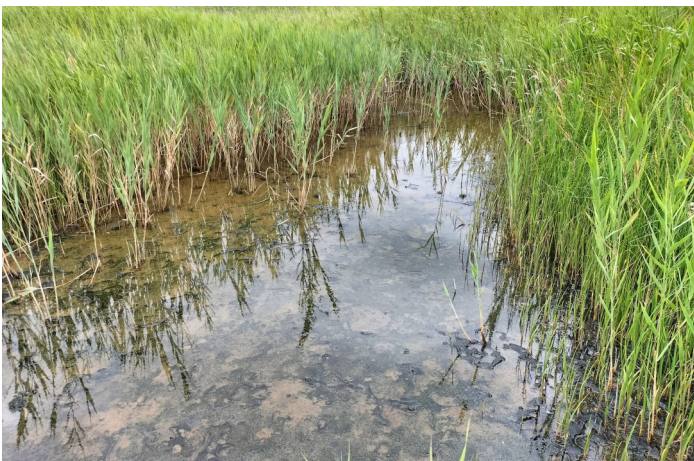
Fig.2 St.3付近の様子

干潟内は水量が少なく，干潟全体に河口へ向けた水の流れがあった。水量は少ないが，St. 3，St. 6にも水を確認できた(Fig2)。またSt. 6では，河口域へ向けて細く強い流れができていた (Fig3)。塩分濃度においては，調査日前日まで大雨が続き，昨年と比較して全体的に低い数値を示した6，7月と比べると，昨年の値に近い値を示した。
