## 蒲生干潟の地形調査79 2022年11月

調査日 2022年11月11日（木）9:40～11:00 ※干潮時刻10:38（潮位97cm）

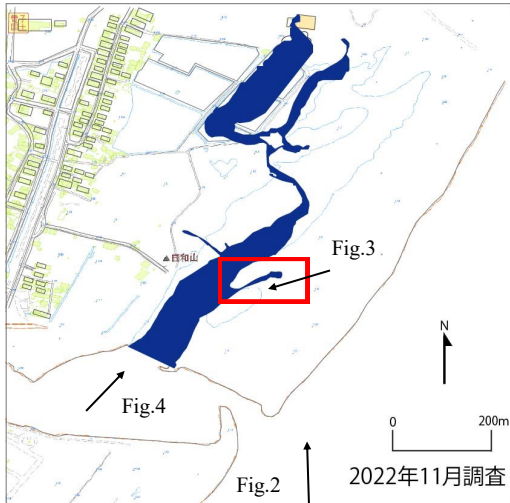
Fig.1 GPS簡易測量結果

Fig.1はGPS簡易測量による11月の汀線である。潟湖最北部は、2022年10月の調査と同様に、今回の調査でも潟湖が出現していた。南東側潟湖は10月の調査と異なり接続していた（Fig.1□部分、Fig.2□部分、Fig.3、Fig.4□部分）。潟湖中央部東側の水たまりは見られなかった。七北田川河口付近では、今回も右岸砂州が大きく張り出していた（Fig.2）。前回までの調査と同様に左岸砂州は見られない。

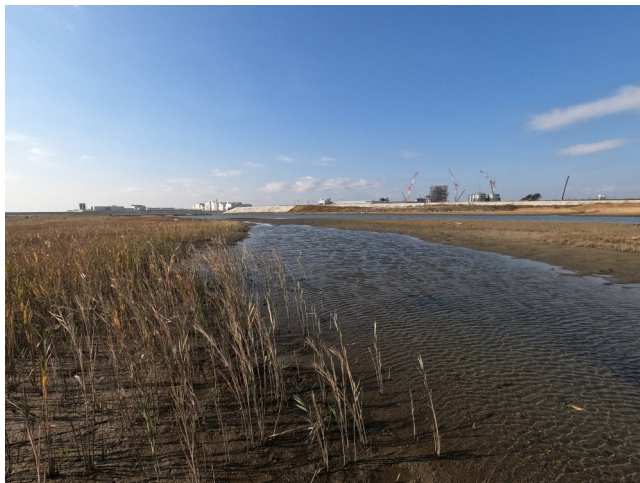
Fig.3 潟湖最北部のヨシ繁茂（南東側から撮影）
