## 蒲生干潟周辺の塩分濃度④7

調査日時：2022年11月11日(金)10:00~11:30, 天気:晴れ, 満潮時刻 5:41 (潮位139cm) 干潮時刻 10:38 (潮位97cm)

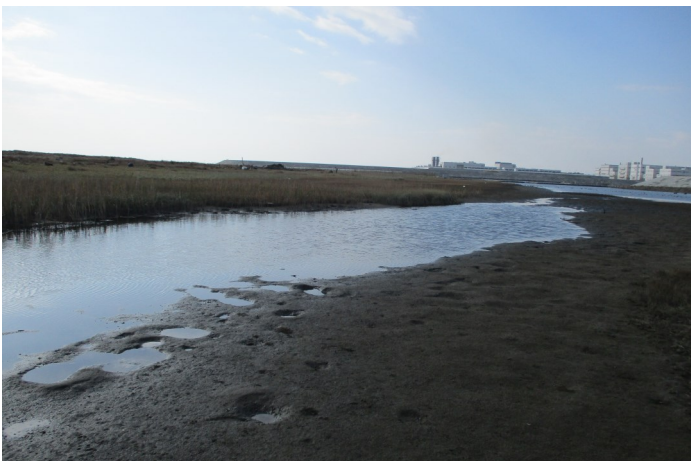
Fig.2 St.6付近の様子

干潮の時間帯だが、St. 6北東方向には多量の水が見られた(Fig. 2)。ここ数ヶ月、St. 6付近の潟湖は安定して水量を保っており、塩分濃度も安定している。一方、St. 4付近は、調査月による水量の増減が激しく(Fig. 3)、塩分濃度も安定していない。干潟内全体の塩分濃度は、先月同様に2.7%程度で安定している。河口のSt. 10の濃度と比較しても、干潟内の塩分濃度はこれまでの年平均に近い値で安定した数値を示した。
