蒲生干潟周辺の塩分濃度④⑧

調査日時：2022年12月23日(金)10:00~11:30, 天気:晴れ, 満潮時刻 4:37 (潮位138cm) 干潮時刻 9:03 (潮位107cm)

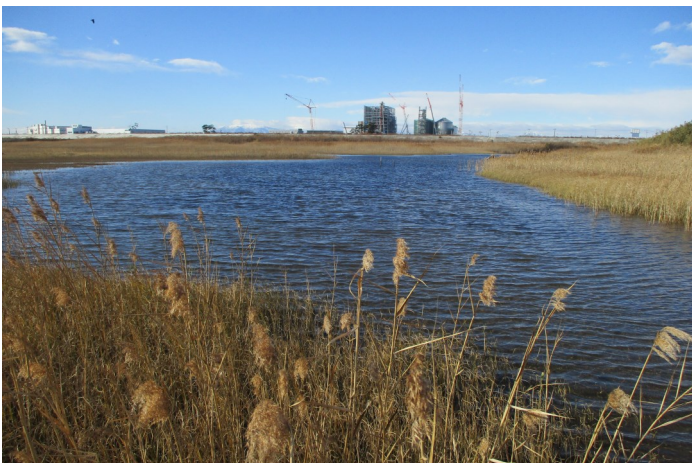
Fig.2 St.4付近の様子

干潟全体の水量が非常に多く, St. 3, 4にも多量の水が見られた(Fig. 2)。St. 6付近の潟湖は, 南潟湖とつながり多量の水が満ちていた。塩分濃度は, 干潟内のSt. 1~6の地点で先月より高い値を示した。St. 2では, 旧養魚場跡地からの流入が見られ, 塩分濃度も低い値を示した。干潟内全体の塩分濃度は平均2.9%程度で, 河口のSt. 10の濃度と比較しても, 先月に近い値で安定している。
