蒲生干潟周辺の塩分濃度④9

調査日時：2023年1月31日（火）13:30～15:00（満潮 9:34 潮位130cm ，干潮 18:31 潮位34cm），天気：晴れ

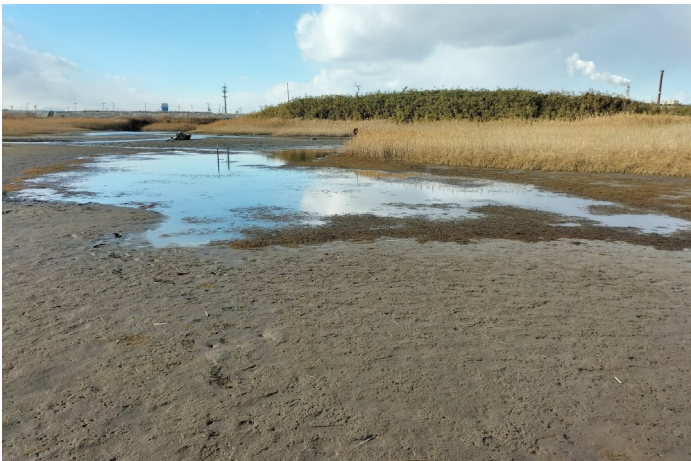
Fig.2 St.4付近の様子

水量が多かった先月と比較すると、どの地点でも水量が減っていた（Fig.2）。全体的に、干潟内から河口に向けた水の流れが確認できた（Fig.3）。塩分濃度は、干潟内のSt.1～6の地点で先月より低い値を示した。河口付近では、川の流が強く、最も河川側のSt.10のみ低い値を示した。
