蒲生干潟周辺の塩分濃度 51

調査日時：2023年3月17日（金）10:00～11:30（満潮 8:49 潮位 120cm），天気：晴れ

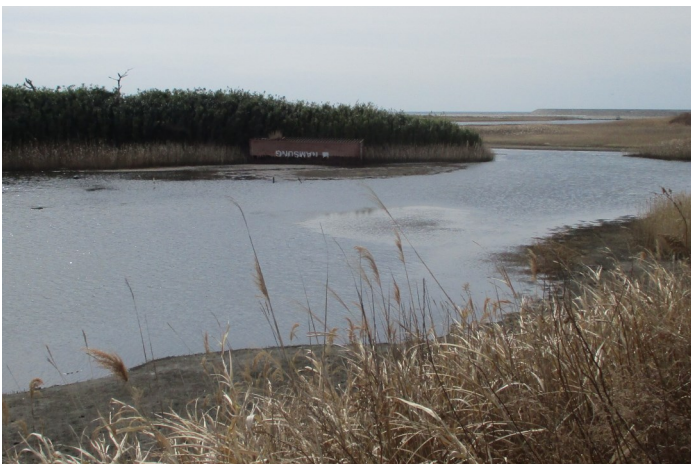
Fig.2 北西潟湖の様子

北側潟湖の水量が少なく、北西潟湖では中央付近に浅瀬が出現していた（Fig.2）。また、最北端のSt.3も完全に干上がった状態であった（Fig.3）。塩分濃度は、水量の少なかったSt.2で先月を1.1%下回った。南側潟湖では、導流堤から中央付近は先月同様の水量を保っており、St.6，7の塩分濃度も、先月とほぼ同等の値を示した。昨年と比較すると、潟湖内（St.1～7）では、最も河口に近いSt.7と北部側のSt.4で、それぞれ2.0%、1.3%高い値を示した。
