## 蒲生干潟周辺の塩分濃度 53

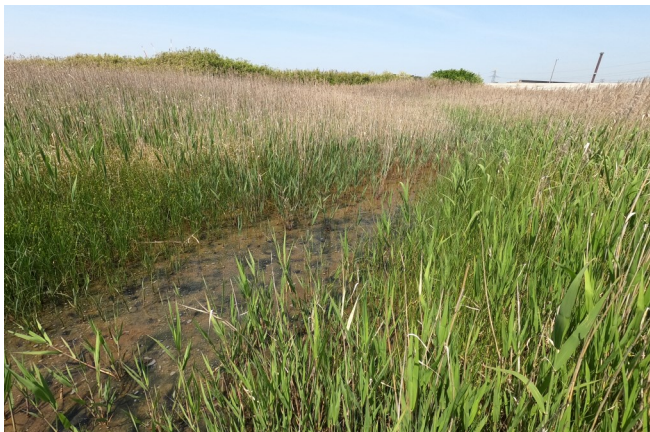
Fig.2 St.3付近の様子

干潟全体の水量は少なく、湖底が露出している箇所が多くみられたが、最北端の潟湖は水量を保っていた（Fig.2）。河川の水量も非常に少なく、導流堤では河川に向かう強い水の流れを確認した。またSt.1では、旧養魚所方向から、多くの水が流れ込んでいた（Fig.3）。塩分濃度は、すべての採水点で先月よりも低い値を示した。昨年5月の値と比較すると、北側潟湖の北端であるSt.2, 3で、昨年の値に近い数値を示した。南側潟湖の中央部分のSt.6は、今月の他の採水点と比較するとやや高い数値を示しているが、先月と昨年のどちらと比較しても、低い値であった。
