## 蒲生干潟周辺の塩分濃度 55

Table.1 2023. 7月 塩分濃度(%)

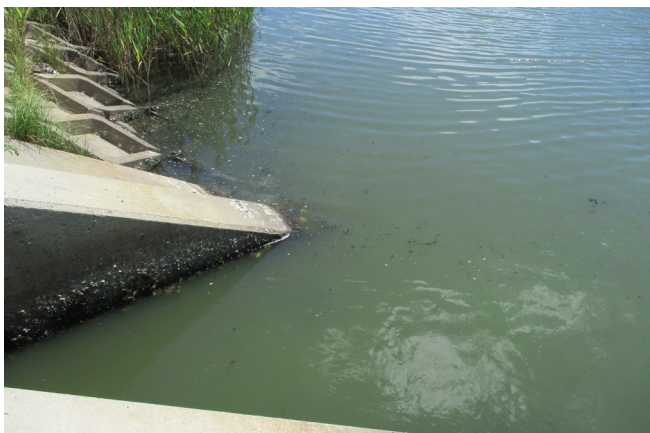
Fig.2 St.3付近の様子

潟湖内には、全体的に河川に向かう水の流れがあった。特にSt.1の水門では旧養魚所方向から北西潟湖へ、St.11の導流堤では南潟湖から河川への強い水の流れを確認した（Fig.2, Fig.3）。塩分濃度は、水の流れが強いSt.1, St.5では先月よりも低く、水の流れの弱いSt.2, 3, 4では先月よりも高い値を示した。昨年7月と比較すると、潟湖内すべての地点で今年のほうが高い値を示した。昨年7月は宮城県豪雨災害（仙台管区气象台, 2022）直後の調査であったため、その影響であると考えられる。
