蒲生干潟周辺の塩分濃度 57

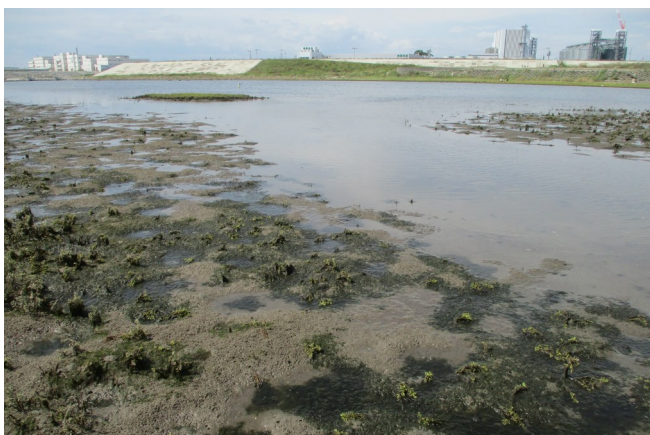
Fig.2 南部側潟湖へ向かう水の流れ

潟湖内の水量は非常に多く、最北端のSt.3にも多量の水が確認できた。南側南東潟湖も中央部分としっかりとつながっており、水量も非常に多かった（Fig.2）。また、全体として河口に向かう水の流れがあった（Fig.3）。塩分濃度は、先月と比較すると、北側のSt.1, 2の濃度が高かった。また、潟湖外の河口付近（St.8~St.11）が非常に低い値を示している中で、南側潟湖のSt.6, St.7では3.0%付近で安定していた。昨年と比較すると、潟湖内すべての地点（St.1~7）で同等もしくは低い値を示した。南側潟湖のst.6, St.7では、今回同様に3.0%付近の値を示した。
