蒲生干潟周辺の塩分濃度 58

調査日時：2023年10月26日（木）9:30~11:30（干潮 7:39 潮位 46cm），天気：晴れ

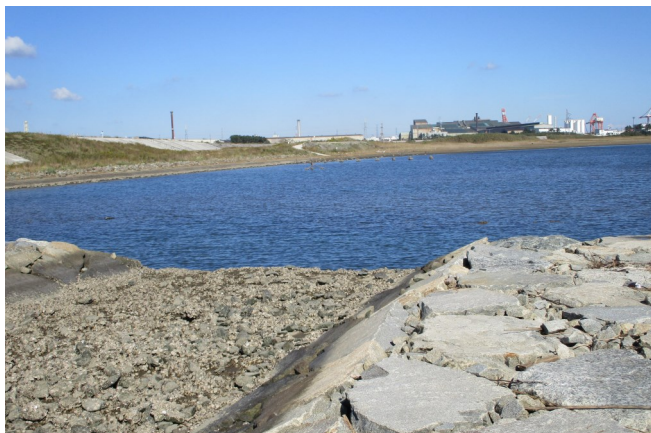
Fig.2 導流堤から干潟中央方向の様子

干潮後のため、潟湖内の水量は非常に少なく、導流堤では水門以外には水の流れはなかった（Fig.2）。また、全体的に水量が少ない中であつたが、南側の南東部の潟湖はしっかりと水量を保っていた（Fig.3）。塩分濃度は、先月と比較すると、潟湖内のすべての地点で低い値を示した。昨年との比較では、最北端部のSt.2, 3で高い値を示したが、潟湖中央付近のSt.4~7では低い値を示した。St.5付近の濃度が昨年よりも1.1%低い値を示したが、潟湖中央へ向かう水の流れがあつたため、北側潟湖の濃度に近い値となつたことが予想される。
