## 蒲生干潟周辺の塩分濃度 63

調査日時：2024年4月19日（金）10:00~11:30（満潮 12:56 潮位 104cm），天気：はれ

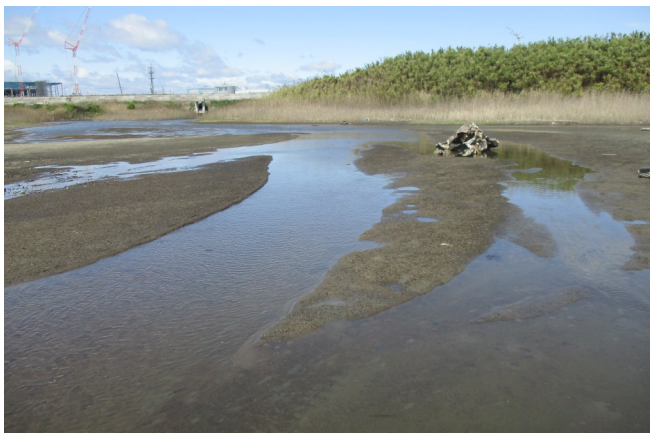
Fig.2 南側潟湖と北側潟湖の接続部分付近

潟湖全体の水量は先月と同様に少なかった。北側潟湖と南側潟湖の接続部分では、湖床が露出している部分が多く、南潟湖方向へ何本かに分かれた水の流れがあった（Fig.2）。干潟内（St.1~7）の塩分濃度は、導流堤に最も近いSt.7以外のすべてのポイントで先月より低い値を示した。河口側（St.8~11）の濃度は、数値にばらつきが見られた。満潮に向かい右岸側から海水が流入したため（Fig.3）、導流堤付近（St.7,8,11）の塩分濃度が高かったことが伺える。昨年と比較すると、潟湖内すべてのポイントで低い値を示した。特にSt.7以外では、1.0ポイント以上大きく昨年の値を下回った。

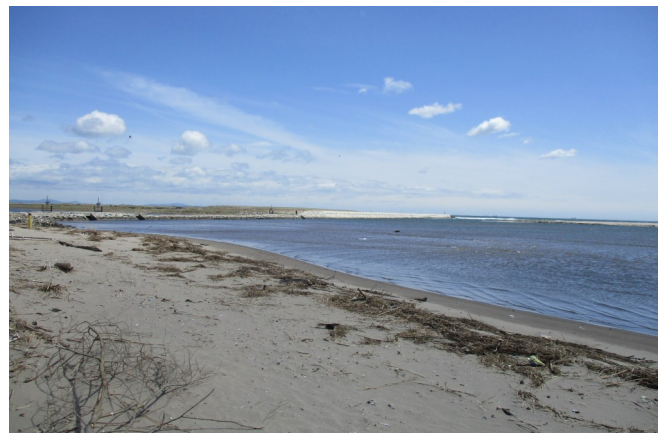
Fig.3 河口から見た導流堤付近の海水流入の様子
