蒲生干潟の地形調査95 2024年4月

調査日 2024年4月19日（金）10:00～11:30 ※干潮時刻7:39（潮位78cm） 満潮時刻12:56（潮位104cm）

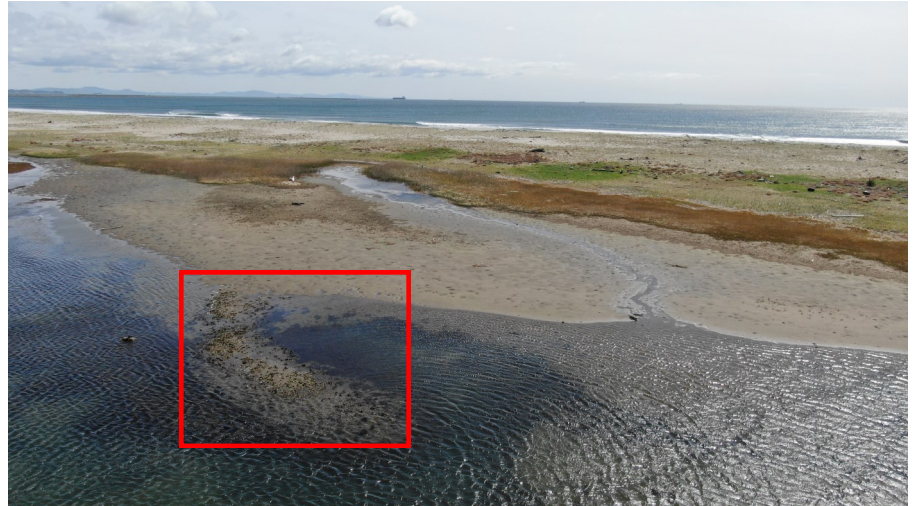
Fig.2 潟湖東側の様子（ドローン撮影）

Fig.1は、GPS簡易測量による4月19日の汀線である。今回の調査でも、潟湖全体の水量は少なく、干上がっている箇所が多かった（Fig.2, Fig.3, Fig.4）。潟湖中央部では、今回の調査でもカキ礁が水面から出ている箇所も見られた（Fig.2□部, Fig.5）。潟湖最北部の潟湖は出現していた。七北田川河口付近では、3月28日の調査で約2年ぶりに見られた左岸砂州は、今回の調査では見られなかった。

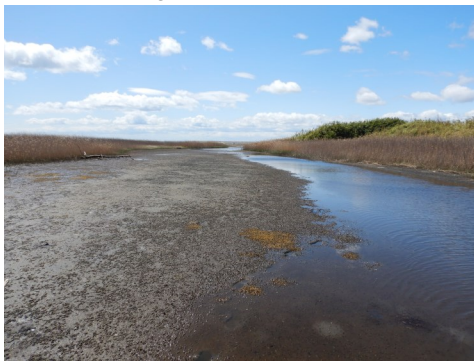
Fig.3 潟湖北側の様子①

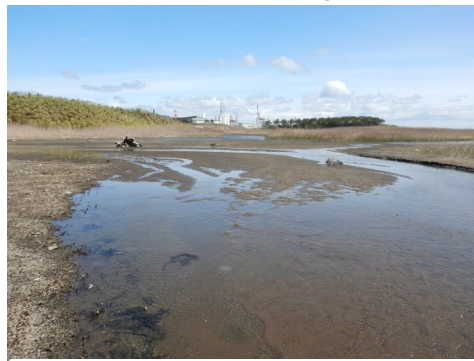
Fig.4 潟湖北側の様子②

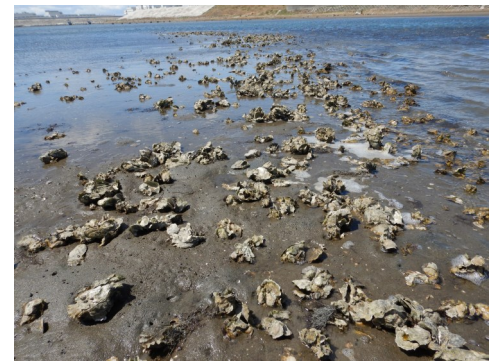
Fig.5 潟湖中央部のカキ礁

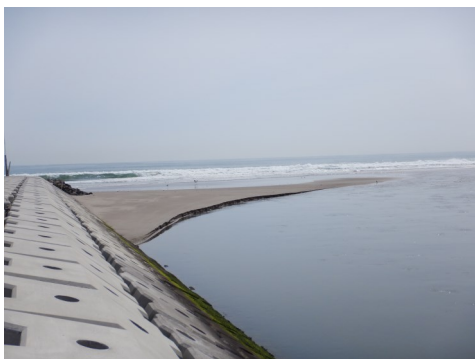
Fig.6 七北田川河口左岸砂州（3/28撮影）

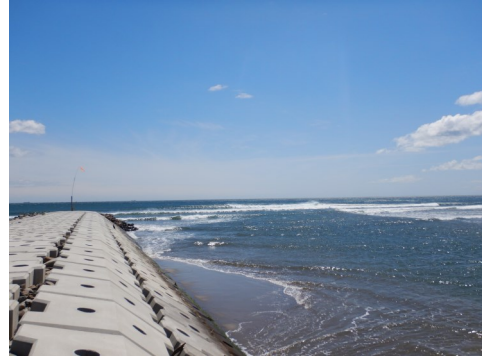
Fig.7 七北田川河口（4/19撮影）
