蒲生干潟周辺の塩分濃度 64

調査日時：2024年5月14日（火）10:00~11:30（満潮 13:59 潮位 27cm），天気：はれ

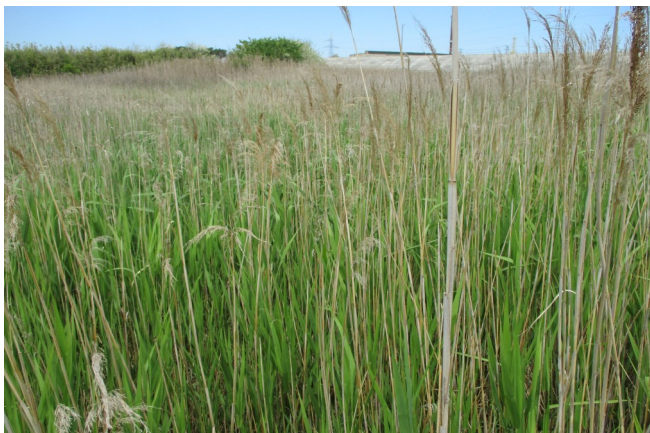
Fig.2 北側最北端St.3のアシの様子

潟湖全体の水量は先月と同様に少なかった。北側潟湖の最北端部であるSt.3付近は、アシの成長が著しいが（Fig.2）足下には十分な水量を保っていた（Fig.3）。北側潟湖と南側潟湖の接続部分では、南側潟湖へ向けた水の流れがあった。導流堤部分は水量が少なく、湖底が露呈していた。また、河口方向へ勢いよく潟湖内の水が流れ出していた。塩分濃度については、北側潟湖のSt.2~5で、先月より高い値を示した。河口の塩分濃度（St.10）の値は前月より1.4ポイント低い値であったが、北側潟湖の塩分濃度はさほど影響を受けていないようだ。また、昨年の記録と比較すると、中央から南側潟湖にかけて（st.5,6,7）の濃度は、ほぼ変わらず安定した数値を示した。
