蒲生干潟周辺の塩分濃度 65

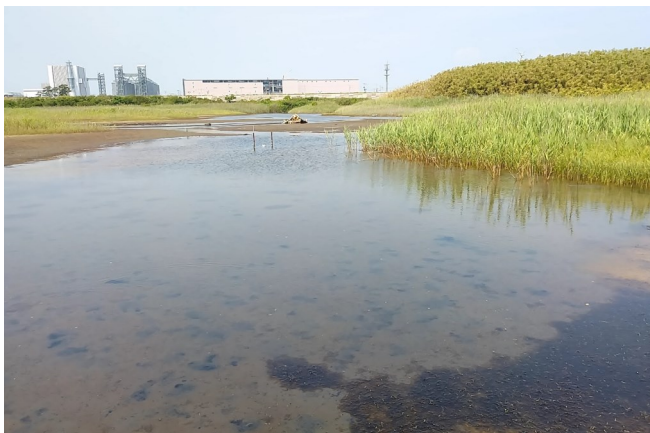
Fig.2 St.4付近の様子

干潮に向かう時間帯のため潟湖全体の水量は少なかったが、湖底が露出することの多い北側潟湖のSt.4付近（Fig.2）や南側南東潟湖のSt.6付近（Fig.3）では、しっかりとした水量を保っていた。塩分濃度は、St.2以外のすべてのポイントで高い値を示した。特に中央から南側潟湖にかけては、1.0ポイント以上高い値を示した。潟湖の最も奥にあたるSt.2, 3の濃度は周囲と比べると低く、昨年値と比べてもこの2つの地点のみ低い値を示した。
