蒲生干潟周辺の塩分濃度 68

調査日時：2024年10月1日（火）13:00~14:30（満潮 15:17 潮位 142cm），天気：晴れ

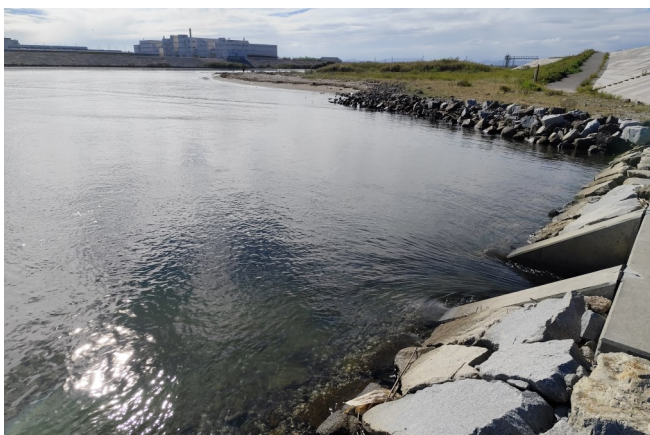
Fig.2 河口から水が流入する様子

潟湖全体の水量は少なかったが、干潮に向かい大量の水が河口から流入していた（Fig.2）。南潟湖の中央付近は、徐々に水量が増加してく状況であったが、南東潟湖とはすでにしっかりと接続していた（Fig.3）。塩分濃度は、潟湖内のSt.7を除いて、すべてのポイントで先月よりも低い値を示した。St.7については、河口の塩分濃度とほぼ同等の値を示していたため、河口からの水の流入の影響を受けたと考えられる。昨年との値と比較すると、先月との比較と同様に、潟湖内ではSt.7以外のすべてのポイントで昨年よりも低い値を示した。
