## 蒲生干潟周辺の塩分濃度 69

調査日時：2024年10月23日（水）10:30~12:00（干潮 11:37 潮位 111cm），天気：くもり

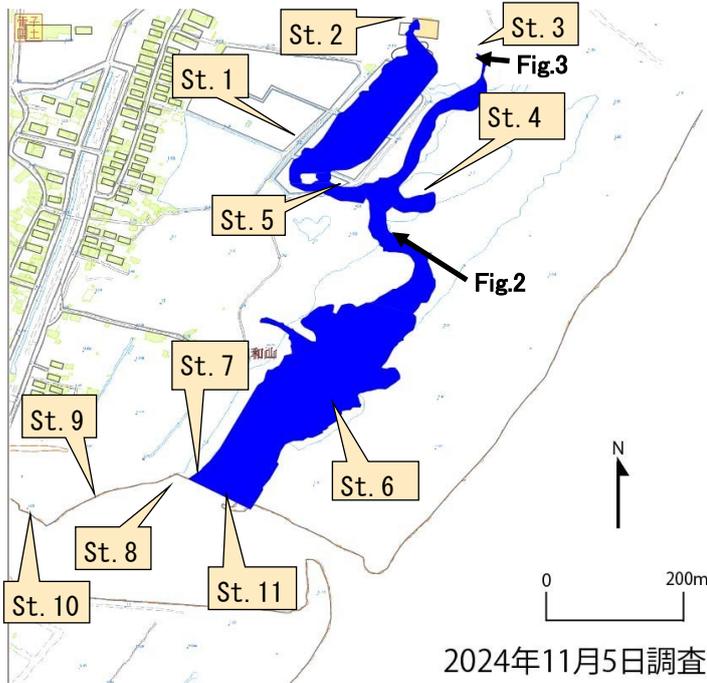
Fig.1 2024/10/23 採水点

干潮の時間帯での調査。Fig.1に示す採水点St.1~St.11を対象に塩分濃度の測定を行った。今月は、地形調査日が別日だったため、Fig.1の地形は塩分濃度測定時とは異なる。塩分濃度の測定については前月までと同じ方法で行った（過去レポート参照）。それぞれの結果を2024.10月塩分濃度（%）としてTable.1に記載し、前回までの調査（2024.9月，2023.10月）結果と比較した。

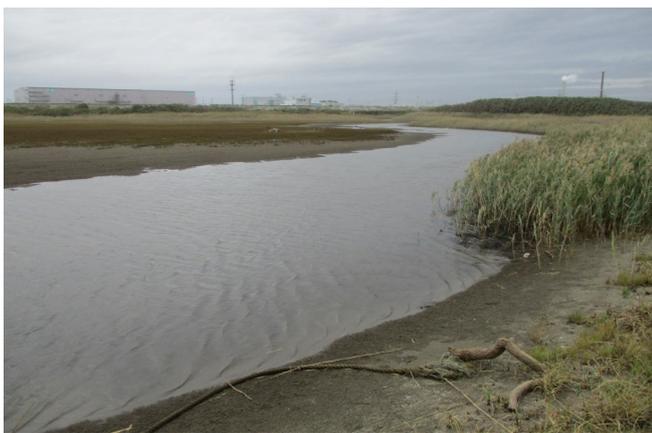
Fig.2 南側潟湖と北側潟湖の接続部分付近

干潮の時間であったが、潮位は111cmあり潟湖内の水量もそれほど少なくはなかった。北側潟湖と南側潟湖の接続部分付近も十分な水量を保っていた（Fig.2）。北側潟湖のSt.3付近は、ヨシの生息域の変化に伴いほぼ視認できない状況が続いているが、足下には水が張っているのを確認できた（Fig.3）。塩分濃度は、北側潟湖の深部（St.1~3）は先月に近い値を示し、それよりも河口側（St.4~7）は、河口（St.10）の値に近い、高めの数値を示した。昨年と比較すると、同様にSt.4~8の南側にかけて値が高くなっている。
