蒲生干潟周辺の塩分濃度 71

調査日時：2024年12月18日（水）10:30~11:30（干潮 10:56 潮位 101cm），天気：晴れ

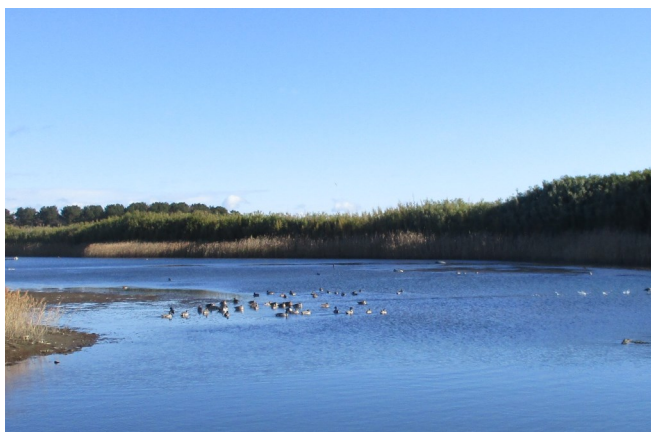
Fig.2 北側潟湖St.1付近の様子

干潮のため、北側潟湖のSt.1付近では湖底が露出している部分があった（Fig.2）。北側潟湖と南側潟湖の接続部分は、干潮で水が少ない状況であっても、途切れること無く接続していた（Fig.3）。潟湖内の塩分濃度は、St.1以外で先月とほぼ同等の値を示した。St.1付近では、北西ビオトープから水の流入が確認できた。濃度が下がった原因のひとつと考えられる。昨年との結果と比較すると、河口まで含めたすべての観測点で今年のほうが高い値を示した。
