蒲生干潟周辺の塩分濃度 72

調査日時：2025年1月31日（金）13:00~14:15（満潮 16:26 潮位 150cm），天気：晴れ

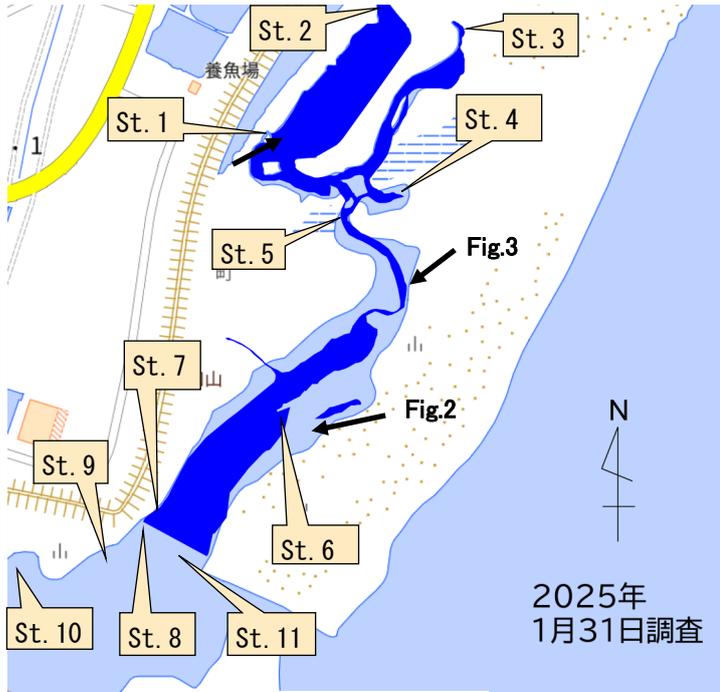
Fig.1 2025/1/31 採水点

干潮後の満潮に向かいはじめる時間帯での調査。Fig.1に示す採水点St.1~St.11を対象に塩分濃度の測定を行った。塩分濃度の測定については前月までと同じ方法で行った（過去レポート参照）。それぞれの結果を2025.1月塩分濃度(%)としてTable.1に記載し、前回までの調査(2024.12月, 2024.1月*測定日は2/3)結果と比較した。

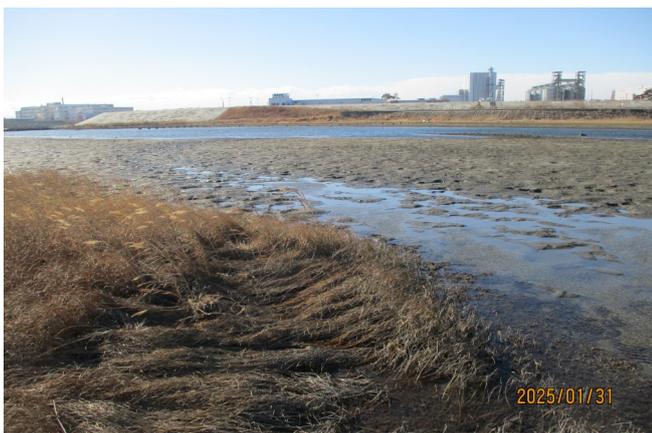
Fig.2 St.6付近 南東潟湖分断の様子

潟湖内の水量は、全体的に非常に少ない状態であった。南東潟湖は、接続部分が干上がり分断していた（Fig.2）。潟湖内の塩分濃度は、St.1が特に高い値を示した。2024年平均は1.3%であったため、その差が非常に大きいことがわかる。測定日のSt.1付近は、北西ピオトープからの水の流れがほとんど見られなかった（Fig.3）。南側潟湖やSt.5の数値も高かったため、濃度の高い海水が多く流入してきたことが要因の一つと考えられる。次回以降の変化に注視していきたい。
