## 蒲生海岸の砂浜の堆積について（2）

### ■ 蒲生海岸の砂浜について

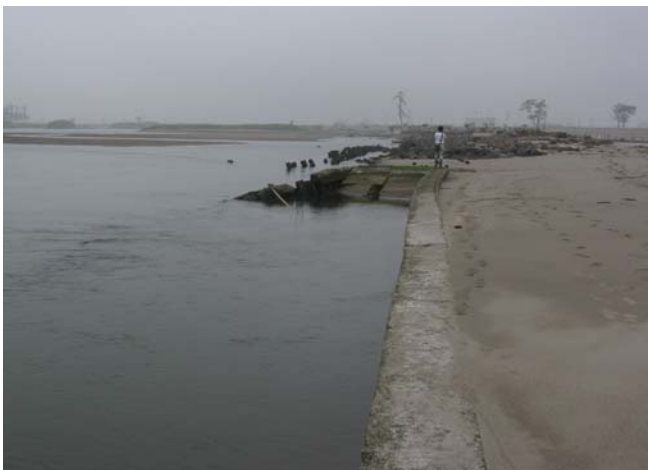
Fig.2 2014年6月18日  
 調査地点1から西側を望んだところ

蒲生海岸の堆積の変化を確認した。（調査地点はFig1参照）七北田川河口付近では、Fig2とFig3を比較すると、6月の調査では見ることができた護岸ブロックが10月では、完全に砂に埋もれてしまっている。現在、河口北側への堆積傾向が強いことが分かる。また、調査地点2ではFig4とFig5を比較すると、4月頃に見られなかった海岸線付近に、堆積後（盛り上がった後）、削られた跡が見られる。これは、海側にも堆積が続いているが、波などによって侵食も受けているのではないかとみられる。このことから、海岸線については、堆積と侵食の関係が、ある程度落ち着いているのではないかと考えられる。今後、GPSによるトレースのデータと比較し、確認していく必要がある。

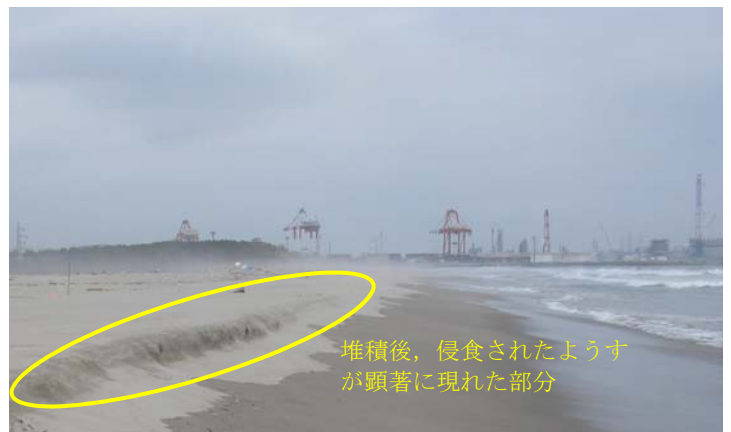
Fig.5 2014年9月5日  
 調査地点2から仙台新港を望んだところ  
 堆積後、削られたようすが分かる。
