## 蒲生干潟の地形調査

### ■ 潟湖の大きさの変化について

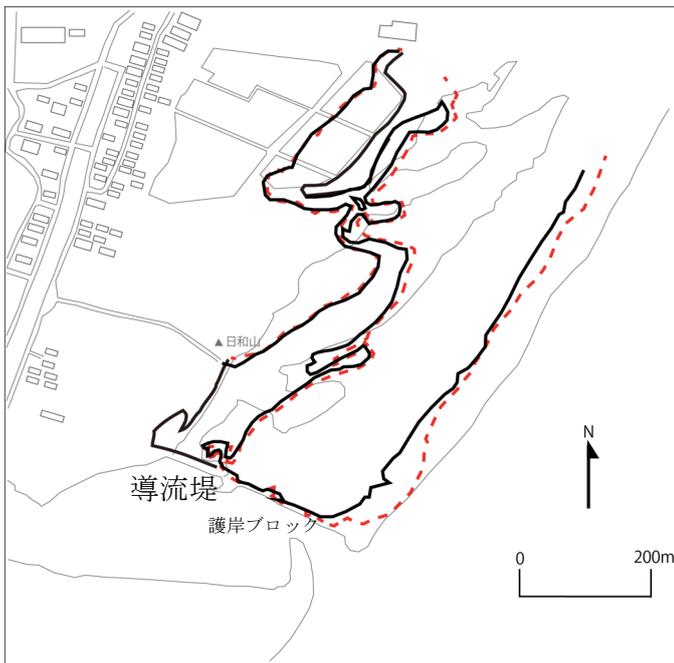
Fig.1 2015年2月11日と3月18日の汀線の簡易測量結果

Fig.1はGPSによる蒲生付近の汀線の簡易測量の結果である。赤の破線で示されているのが干潮時に観測した2月の結果である。今回の調査は満潮の時間帯に行ったのにも関わらず、潟湖の水位は2月のそれより低い結果となった。また、潟湖内の導流堤付近ではFig.2に見られるように州が拡大していることが今回の調査で確認された。

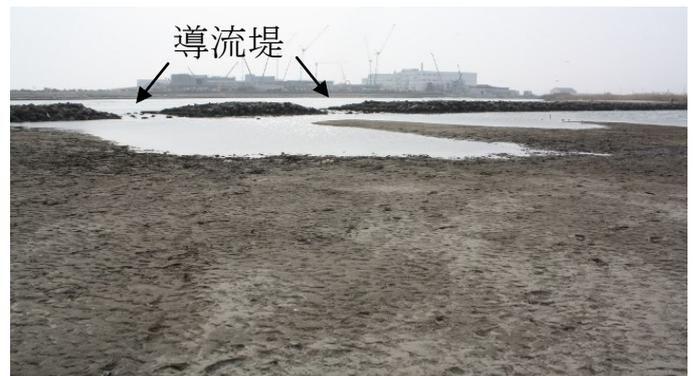
Fig.2 導流堤付近の潟湖内で拡大した州

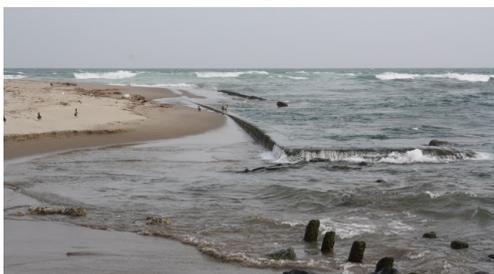
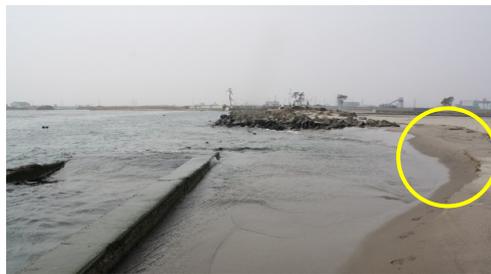
Fig.3 流れ込む水 西側から撮影

Fig.4 流れ込む水 東側から撮影

河口の護岸ブロック付近の浸食は進んでおり、護岸ブロックを越えて水が流れ込んでいた。(Fig.3・4) Fig.4の黄色丸で囲んだ付近には浸食により高さ17cm程の崖が形成されていた。(Fig4・5)

これまでの調査では河口付近は堆積と浸食を繰り返していることが報告されているが、2月同様に現在は浸食の段階にあると考えられる。今後も更に調査を続け、その規則性やメカニズムを明らかにしたい。

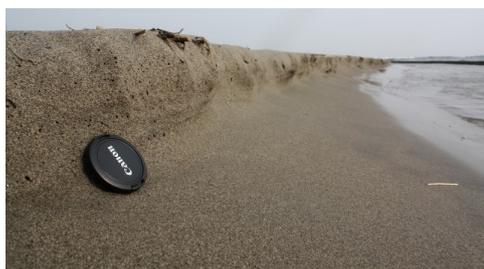
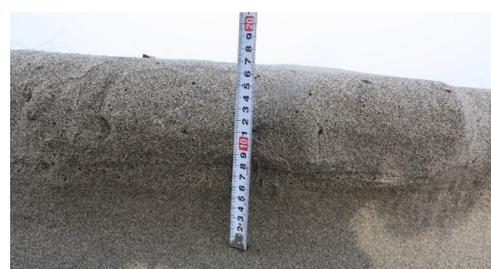
Fig.5 浸食によりできた崖

Fig.6 浸食によりできた崖
