蒲生干潟の地形調査①⑥

■右岸左岸とも堆積が進む河口付近

調査日 2016年10月5日（水） 10：00～12：00 ※干潮時刻11：10（潮位74cm）

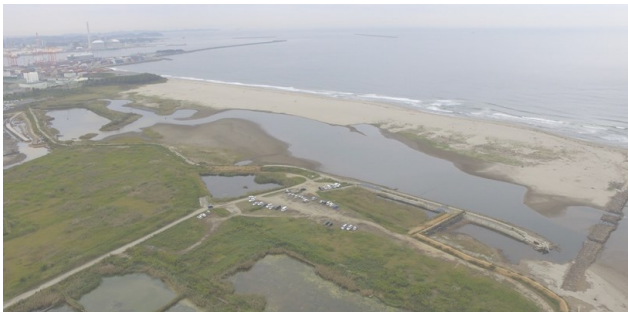
Fig.1 蒲生干潟全景 110m上空からドローンによる撮影

干潮時間帯に、ドローンによる空撮、GPSによる簡易測量、塩分濃度測定、植生調査をおこなった。GPSによる簡易測量結果の掲載は割愛するが、台風通過直後に調査した8月の結果と比べて潟湖の面積は縮小していた。
