## 蒲生干潟周辺の塩分濃度 60

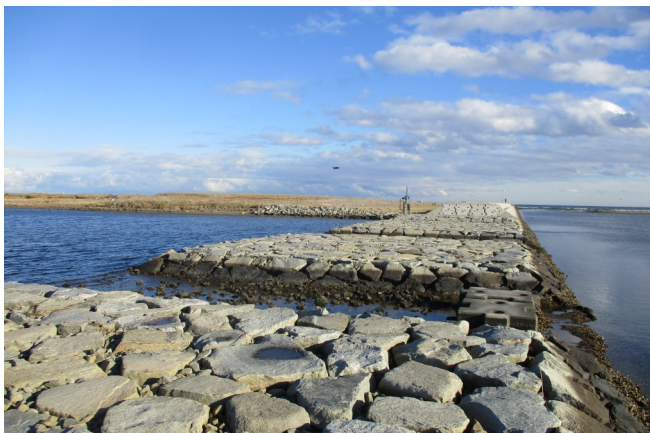
Fig.2 導流堤から河口方向への水の流れ

潟湖全体の水量は非常に少なかった。また干潮前のため、潟湖内から河口に向けて、さらに水の流出を確認した（Fig.2）。北側潟湖と南側潟湖の接続部分では、南潟湖方向へ強い流れがあった（Fig.3）。全体として、河口に向かい水が流れていた。塩分濃度は、先月と比較すると、河川に最も近いSt.11以外はすべて低い値を示した。潟湖内では、導流堤付近のSt.7が最も高い値を示した。また、昨年と比較すると、潟湖内のSt.7以外の地点すべてで、昨年の値を大きく下回った。

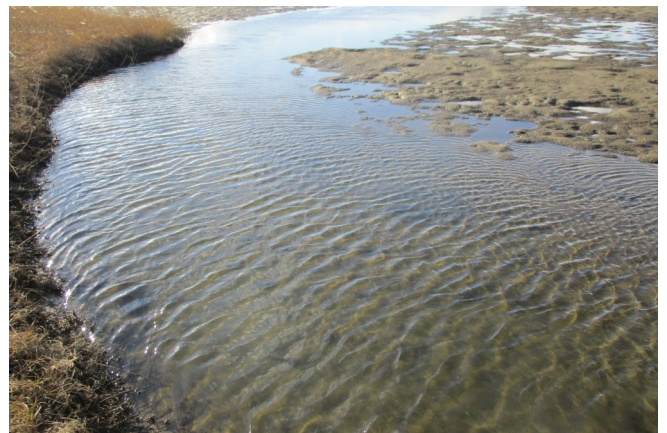
Fig.3 南側潟湖と北側潟湖の接続部分付近
